# Immer wieder Klettersteige

Der vielzitierte Bergsportboom ist jedes Wochenende an den Klettersteigen der Alpen sichtbar. Notsituation Nummer eins ist bekanntermaßen das „Blockiert-Sein“ - Tendenz steigend. Ein Sturz mit Verletzungsfolge kommt selten vor, einer mit tödlichem Ausgang nahezu nie und wenn doch, wurde meist kein Set verwendet bzw. dieses falsch bedient. Über zwei tödliche Klettersteig-Unfälle im heurigen Jahr berichtet Florian Hellberg. Und über die Hintergründe, warum 24 Klettersteigsets zurückgerufen wurden.

von Florian Hellberg

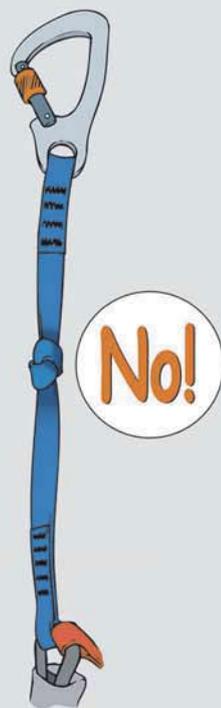
**Abb.1 Ein tödlicher Unfall: mit Sackstichknoten verkürzter Sicherungsast.** Der Sackstich schwächt das Band um ca. die Hälfte; kommt dann noch eine weitere Reduktion durch die Alterung u.Ä. dazu, kann die Bruchfestigkeit unter 6 kN sinken – dem maximalen Fangstoß eines Klettersteig-Falldämpfers.

te nur einen Ast seines Sets in das Drahtseil eingehängt. Als er in sein Set stürzte, riss der Lastarm am Knoten und der Bergsteiger verunglückte tödlich. Dieser erschreckende Mechanismus ist relativ einfach zu erklären: Die Klettersteignorm EN 958 fordert eine Endfestigkeit von mindestens 9 kN. Der maximale Fangstoß des Falldämpfers darf 6 kN betragen. Liegt die Ausgangsfestigkeit eines Sets nur knapp über der Normanforderung, kann der Ast mit einem Knoten empfindlich geschwächt werden (Abb. 1). Die Äste haben für gewöhnlich eine Ausgangsfestigkeit zwischen 11 und 18 kN. Das verwendete Unfallset weist neu eine Bruchfestigkeit von 12,4 kN auf. Mit einem Sackstich abgeknotet reduziert sich die Bruchfestigkeit auf 6,8 kN. Wenn sich dann noch durch Alterung die Bruchfestigkeit leicht reduziert, wird es kritisch. Ebenfalls kritisch kann es sein, den Ast in den Klettersteigkarabiner einzuhängen (Abb. 2). Abhängig von der Querschnittsform des Karabiners kann die scharfe Kante des Karabiners den Klettersteigast empfindlich schwächen.

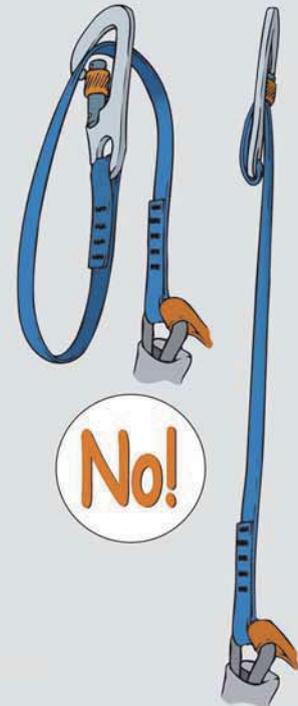
**Abb.2 Schlechte Idee: Sicherungsast durch Karabiner verkürzen.** Je nach Karabinertyp kann das Band hier über mehr oder weniger scharfe Kanten laufen, die es im Falle eines Sturzes „durchschneiden“.

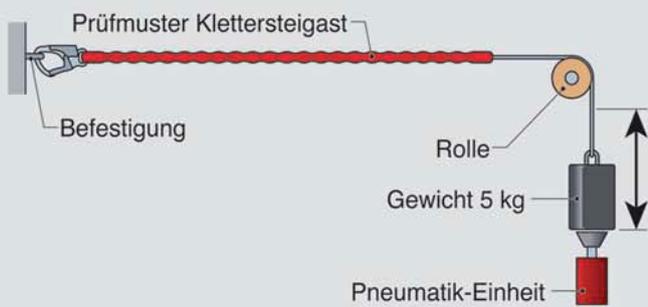
**Abb. 3 Langzeittest für Klettersteigäste.** Um alle im Umlauf befindlichen und evtl. betroffenen Sets miteinander – und mit dem Unfallset – vergleichen zu können, wurde eine Simulation der Langzeitbelastung entwickelt: Je ein unverschmutzter und verschmutzter (Sand) Ast wurde mit 50.000 Zyklen belastet. Während sich bei den nicht betroffenen Konstruktionen die Festigkeit durch diese „Alterung“ um weniger als 20 % verringerte, wurden die betroffenen Konstruktionen um mehr als 50 % geschwächt und brachen teilweise bei Werten unter 6 kN.

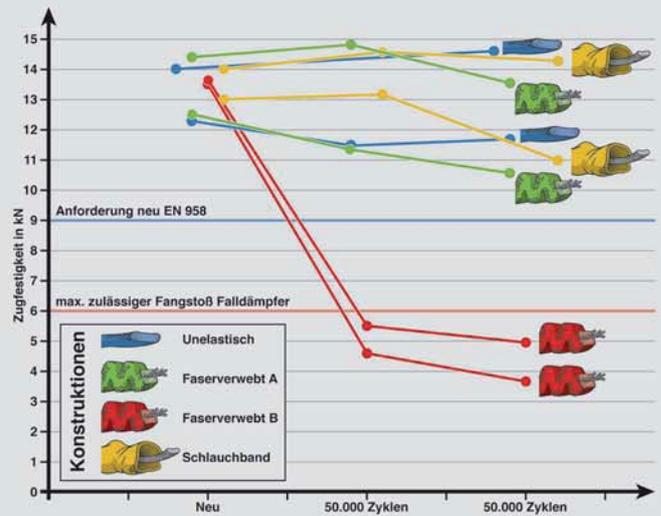
**Abb. 4 Die unterschiedlichen Konstruktionen im Langzeittest.** Dargestellt ist die Schwächung aller vier Lastarm-Konstruktionen, anhand von je zwei Beispielen, nach 50.000 Belastungszyklen mit und ohne Einwirkung von Schmutz. Lediglich die Konstruktion Faserverwebt B wird so massiv geschwächt, dass sie weder die Norm (9 kN Zugfestigkeit) noch den maximalen Fangstoß des Dämpfers (6 kN) aushält. In der Praxis reißt ein derart benutztes Set, noch bevor der Falldämpfer zu wirken beginnt. Jedoch erfüllen auch diese Sets im Neuzustand die Normanforderungen.

Die Hersteller sind in den Normengremien gegenüber den Endverbraucher-Vertretern deutlich in der Mehrheit. Dabei sind in einer Norm lediglich Mindestanforderungen definiert, die nicht als Entwicklungsstandard anzusehen sind. Dies zeigt sich am aktuellen Problem: Auch die Sets mit konstruktivem Mangel an den Ästen bestehen problemlos die gegenwärtigen Normanforderungen (Abb. 4)!

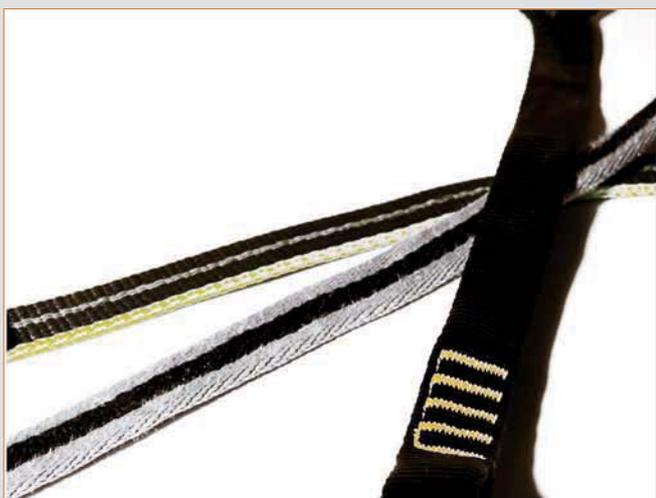
**Abb. 5 Nicht betroffen: unelastische/starre Klettersteigäste.** Diese Lastarme sind optisch problemlos erkennbar und wurden durch den Langzeittest nicht geschwächt.

Bei Klettersteigsets mit unelastischen Klettersteigästen bleibt die Festigkeit nach dem Test mit 50.000 Lastzyklen – ob ohne oder mit Verschmutzung – im Rahmen der Festigkeitsstreuung von den Bändern und des Tests unverändert (Abb. 4,5).

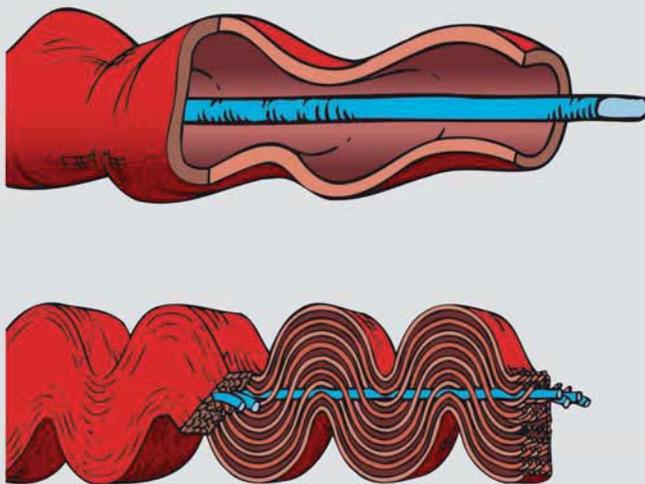
**Abb. 6 Konstruktionen elastischer Klettersteigäste.** Damit die Äste elastisch werden – und sich komfortabler bedienen lassen – wird entweder in ein Schlauchband ein Gummi eingezogen (oben) oder es werden die tragenden und elastischen Fasern miteinander verwebt (unten). Erstere Konstruktion ist unproblematisch. Bei der zweiten gibt es Webstrukturen, die bei häufigem Dehnen (dh häufiger Benutzung am Klettersteig) so stark geschwächt werden, dass der Ast reißt, bevor der Falldämpfer in Aktion tritt.

Bei Schlauchbandkonstruktionen mit elastischer Einlage reduziert sich die Festigkeit um weniger als 20 % (Abb. 4,6,7). Die Festigkeitsreduzierung liegt in einem akzeptablen Bereich. Es ist zu erwarten, dass auch nach Ablauf der Lebensdauerempfehlung des Herstellers noch eine Sicherheitsreserve vorhanden ist.

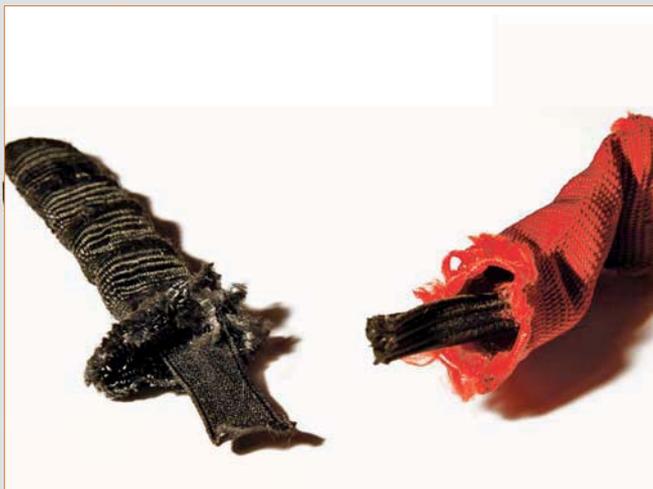
**Abb. 7 Nicht betroffen: Schlauchband mit eingezogenem Gummizug** Für Fachkundige ebenfalls erkennbar sind diese Schlauchbandkonstruktionen. Die Festigkeitsreduktion liegt nach dem Dauergest mit 50.000 Belastungszyklen unter 20 %, damit sind noch genug Sicherheitsreserven vorhanden.

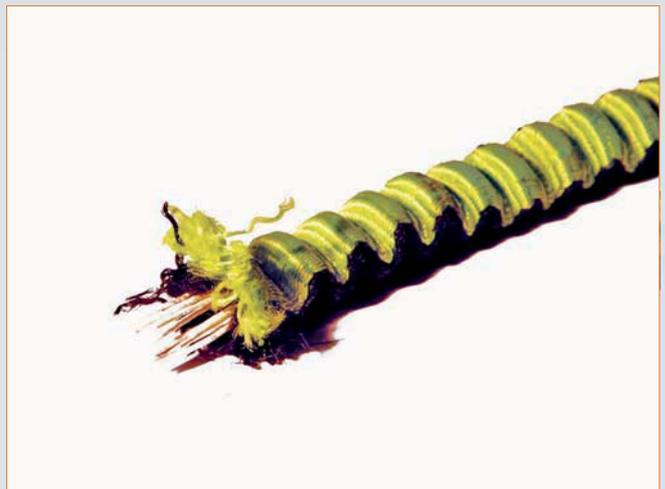
**Abb. 8 Betroffen: Faserverwebt B = miteinander verwobene elastische und tragende Fasern** Wie beim Unfallset führt bei dieser Konstruktion häufiges Dehnen zu einer Schwächung der tragenden Faser. Je nach Intensität der Verwendung werden die nach dem Langzeittest gemessenen Bruchkräfte von unter 6 kN früher oder später erreicht – bei einigen getesteten Verleihssets bereits nach 1,5 Jahren.

Unter den Konstruktionen, bei denen elastische und tragende Fasern verwoben sind, gibt es starke Unterschiede. Bei den problematischen Konstruktionen (Faserverwebt B, Abb. 8) reduziert sich die Festigkeit nach dem Dauertest von 50.000 Zyklen um mehr als 50 % (Abb. 4). Diese Festigkeitsabnahme allein durch die Benutzung ist überproportional hoch. Das bedeutet, Sets, die sehr häufig im Gebrauch sind, können schon nach einigen Jahren kritisch werden. Sets, die mittelmäßig im Gebrauch sind, können nach sechs oder acht Jahren kritisch werden. Außerdem kommen zu den rein mechanischen noch Einflüsse wie hydrogene und UV-Alterung hinzu. Die betroffenen Klettersteigäste der verschiedenen Hersteller bestehen aus Polyamid und stammen im Wesentlichen aus einer Weberei.

Als Lösung des Problems tauschen die Hersteller, die ihre Sets zurückgerufen haben, nun die mangelhaften Äste entweder gegen unelastische Äste, Äste mit Schlauchband-Konstruktionen oder Webkonstruktionen ohne Festigkeitsabfall aus.

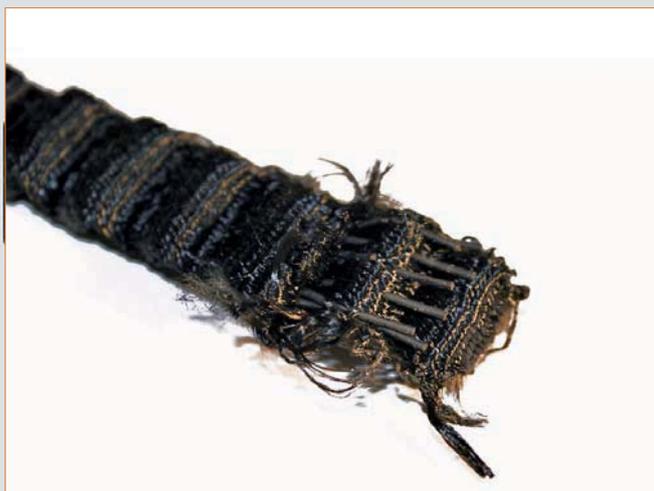
**Abb. 9 Nicht betroffen: Faserverwebt A = miteinander verwobene elastische und tragende Fasern** Spätestens hier sind die Unterschiede zur betroffenen Konstruktion in Abb. 9 auch für Experten nicht mehr erkennbar. Der Unterschied liegt in der tragenden Faser (Polyester anstelle von Polyamid), in einer anderen Vorbehandlung des verwebten Polyamids oder in einer anderen Beschichtung der elastischen Fasern. Lastarme dieser Konstruktionen sind nach 50.000 Belastungszyklen ebenfalls um weniger als 20 % geschwächt und somit nicht problematisch.

Allerdings gibt es auch Klettersteigäste, bei denen elastische und tragende Fasern verwoben sind (Faserverwebt A, Abb. 9), deren Festigkeit nach dem Test mit 50.000 Zyklen weniger als 20 % abnimmt (Abb. 4). Deren Festigkeitsabnahme ist also akzeptabel. Diese Äste sind dann entweder aus Polyester oder aus Polyamid mit einer anderen Vorbehandlung gewebt oder die elastischen Fasern sind anders beschichtet. Optisch sind diese Konstruktionen nicht zu unterscheiden. Man sollte sich als Anwender also unbedingt entweder anhand der Liste der Alpenvereine oder beim Hersteller (Homepage) informieren, ob sein Set von diesem Mangel betroffen ist.

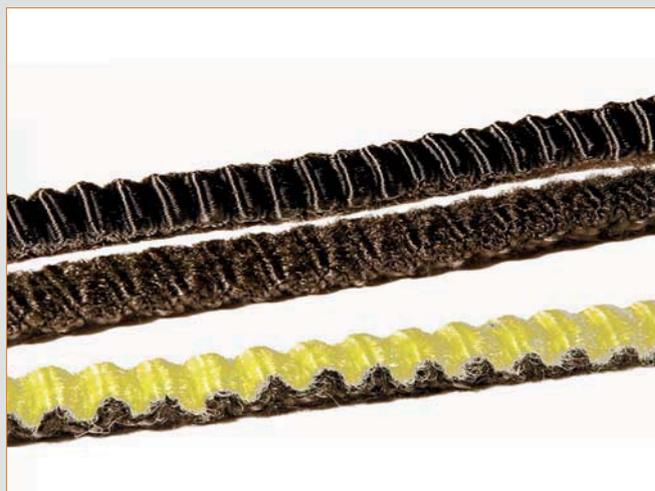
Was sich bei den Versuchen klar gezeigt hat: Eine Schwächung der tragenden Fasern ist immer an einer starken Aufpelzung des Bandes zu erkennen. Die nicht betroffenen Webkonstruktionen sehen nach dem Dauertest quasi neuwertig aus. Geschwächte Bänder sind dagegen deutlich aufgepelzt (Abb. 10). Diese als Fussel aus dem Band stehenden Fasern fehlen für die Tragkraft des Bandes. Eine starke Aufpelzung ist also eine optische Indikation für das Problem. Als Anwender sollte man aber keine Selbstdiagnose durchführen, sondern - falls man ein Klettersteigset mit elastischen Armen hat - sich informieren, ob das Set betroffen ist. Sinnvoll ist es, Klettersteigsets generell auf Alterungserscheinungen genau zu prüfen: Eine deutliche Aufpelzung ist als Warnsignal zu werten. Für ein Klettersteigset ist ein Sturz eine enorme Belastung, deshalb sollte es nur weiterverwendet werden, wenn es in einem guten Zustand ist.

**Abb. 10 Aufpelzung nach 50.000 Belastungszyklen** Die Versuche haben gezeigt, dass eine Schwächung der tragenden Faser an der Aufpelzung des Bandes zu erkennen ist - die aus dem Band herausstehenden „Fussel“ fehlen für die Tragkraft. In der Abbildung ist nach 50.000 Belastungszyklen der Unterschied zwischen einer betroffenen Webkonstruktion mit dieser typischen Aufpelzung (die beiden Bänder unten) im Gegensatz zu einer nicht betroffenen Webkonstruktion (oben) deutlich zu erkennen. Achtung: Dies ist kein Kriterium für die Selbstdiagnose, aber ein deutliches Warnsignal, sein Set nicht mehr zu verwenden!
