Klebehaken: Tod-sicher?

Am 29. Oktober 2005 stürzte ein Kletterer beim Abseilen durch den Ausbruch eines „Sigibolt“-Verbundhakens tödlich ab. Da Verbundhaken (Klebehaken) allgemein als sichere Fixpunkte gelten, erregte der Fall größeres Aufsehen. Die DAV-Sicherheitsforschung untersuchte die Ursachen. Hier die Ergebnisse.

Text und Fotos von Chris Semmel und Florian Hellberg

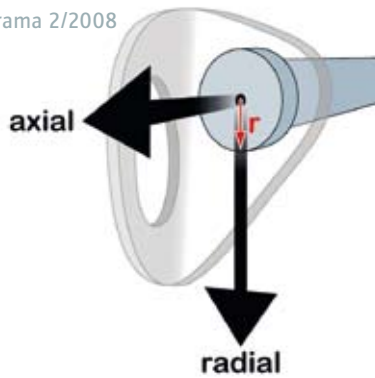
Gebrochener „Sigibolt“ bei Auszugsversuchen (im Hochkönig-Gebiet)

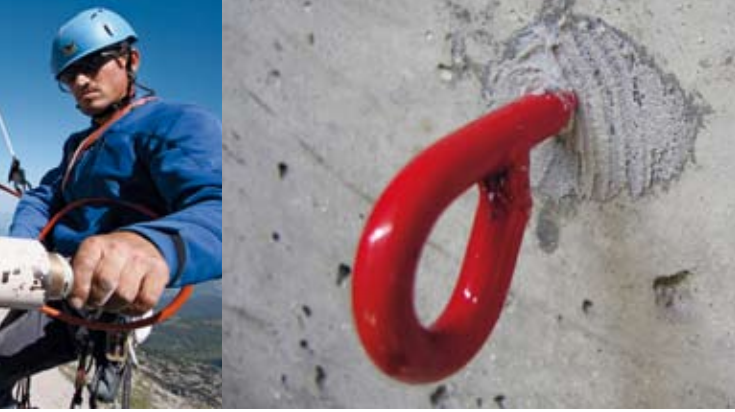
Versuchsreihen der DAV-Sicherheitsforschung: Überprüfung der Auszugsfestigkeit der Sigibolts im Normbeton (Foto rechts) sowie im freien Gelände, in den Routen „Der Schroa“ im Tennengebirge und in der „Maiandacht“ am Hochkönig.
