Zusammenfassung der Auszugsergebnisse zur Festigkeit der „Sigibolts“

*Chris Semmel, Florian Hellberg
DAV-Sicherheitsforschung*

28.Aug.2007

Am 29. Oktober 2005 stürzte ein Kletterer beim Abseilen durch den Ausbruch eines „Sigibolts“ (Verbundhaken) in der Route „Via Anne“ am Schneeklammkopf in den Mandelwänden tödlich ab. Da Verbundhaken (Klebehaken) allgemein als sichere Fixpunkte gelten, erregte der Fall größeres Aufsehen (s. Veröffentlichungen in bergundsteigen 2/06 und 3/06).

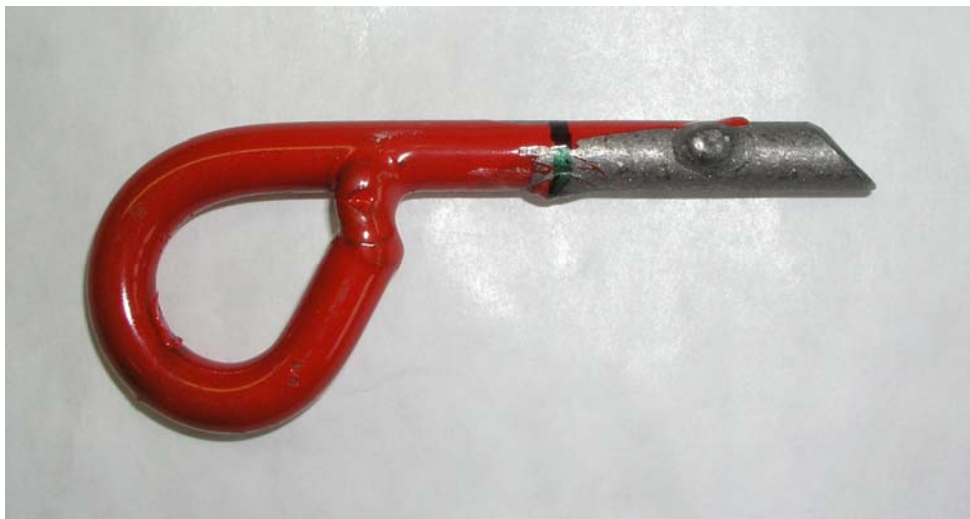
Beim Sigibolt handelt es sich um einen selbstgebauten Verbundhaken, gefertigt aus einem 8mm Edelstahldraht. Die Öse wurde gebogen und per Hand mit dem Schaft des Hakens verschweißt. Die Sigibolts (SB) wurden laut den Hakensetzern entweder mit Biber Rapid Schnellbindezement oder mit Würth W-VD Glasmörtelpatronen eingebunden. Zudem wurden im Rahmen der Routensanierung durch die Erstbegeher teilweise Normalhaken wie Verbundhaken eingemörtelt. Der Unfallhaken steckte lediglich bis zur Markierung (s. Bild) im Fels und war nach unten gekrümmt, so dass die Öse am Fels anstand.

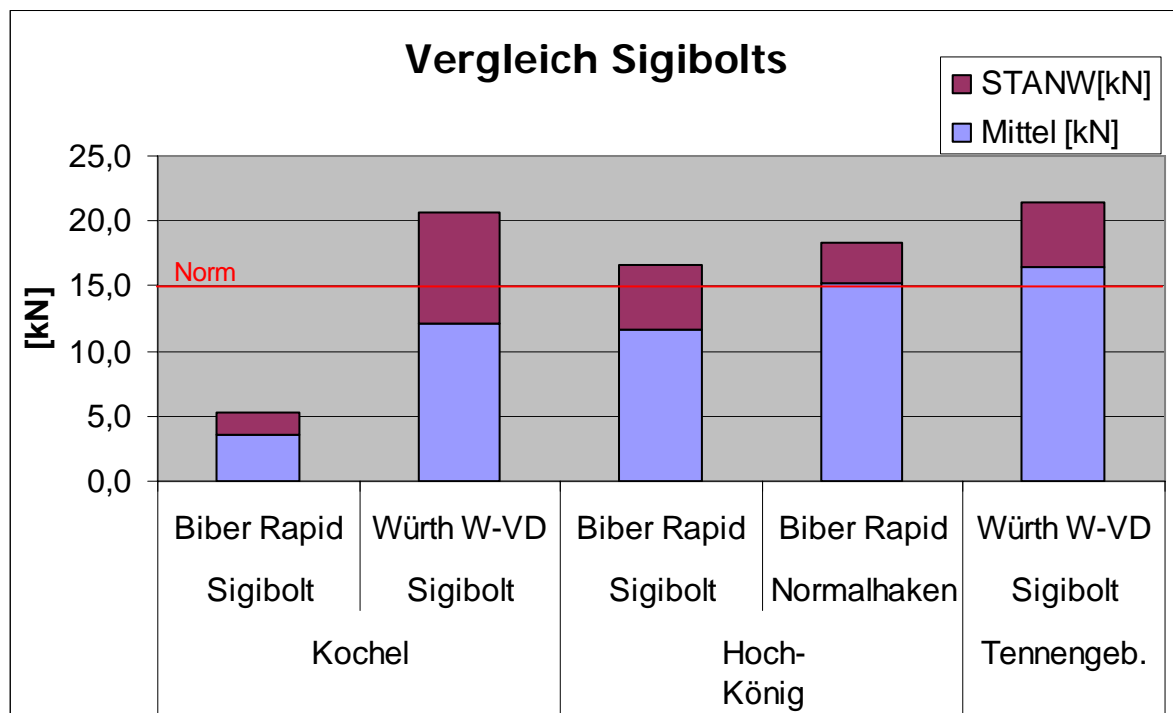
Vergleich der mittleren Standardabweichungen Sigibolts

ORT:	HAKEN	MÖRTEL	Mittel [kN]	STANW[kN]	min. Festigkeit	Anzahl
Kochel	Sigibolt	Biber Rapid	3,6	1,6	1,3	11
	Sigibolt	Würth W-VD	12,0	8,6	1,3	11
Hoch-König	Sigibolt	Biber Rapid	11,7	4,9	4,0	15
	Normalhaken	Biber Rapid	15,3	3,0	10,6	6
Tennengeb.	Sigibolt	Würth W-VD	16,4	5,1	0,5	28

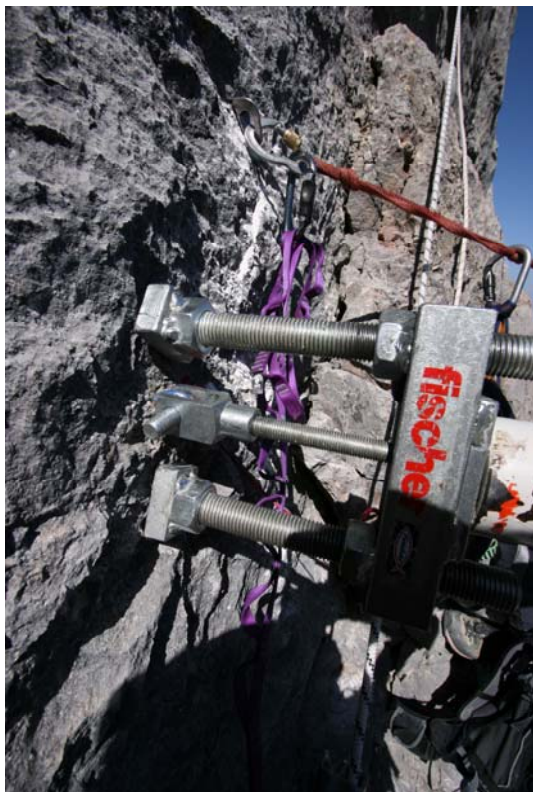
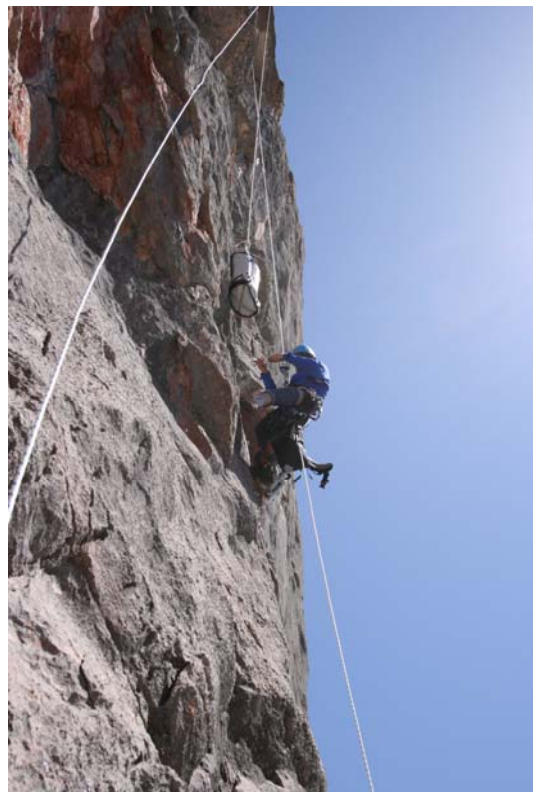
Offen ist nach wie vor die Festigkeitsverteilung bei den herausstehenden Haken, die wahrscheinlich auf Grund eines zu engen Bohrlochdurchmessers ein Mischen des Mörtels und das Umschließen des Hakenschafts nicht gewährleisten. Diese Haken sollten äußerst kritisch betrachtet werden. Zur genaueren Gefahrenbeurteilung wären weitere Festigkeitswerte dieser Haken hilfreich.

- Wiederholer der betreffenden Routen sollten über die generelle Gefahr bei axialem Zug informiert werden
- Sigibolts sollten von der Verwendung her so beurteilt werden wie Normalhaken
- weit herausstehenden Haken sollte explizit misstraut werden
- eine geringe, aber dennoch nicht auszuschließende Gefährdung besteht durch eine mögliche Materialschwächung durch das Schweißen. Einem Sigibolt sollte daher nie **alleine** vertraut werden (Redundanz beim Abseilen oder am Standplatz)
- Eine mittelfristige Sanierung (Zeitraum 5 Jahre) kann nur durch die Unterstützung der im Gebiet aktiven oder im Setzen von Bohrhaken erfahrenen Kletterern geleistet werden. Hierzu wäre eine Koordination der Sanierung durch eine Institution (Bergrettung, Polizei, Alpinverbände, Arbeitsgruppe etc.) hilfreich.
