# Immer wieder Klettersteige

Der vielzitierte Bergsportboom ist jedes Wochenende an den Klettersteigen der Alpen sichtbar. Notsituation Nummer eins ist bekanntermaßen das „Blockiert-Sein“ - Tendenz steigend. Ein Sturz mit Verletzungsfolge kommt selten vor, einer mit tödlichem Ausgang nahezu nie und wenn doch, wurde meist kein Set verwendet bzw. dieses falsch bedient. Über zwei tödliche Klettersteig-Unfälle im heurigen Jahr berichtet Florian Hellberg. Und über die Hintergründe, warum 24 Klettersteigsets zurückgerufen wurden.

von Florian Hellberg

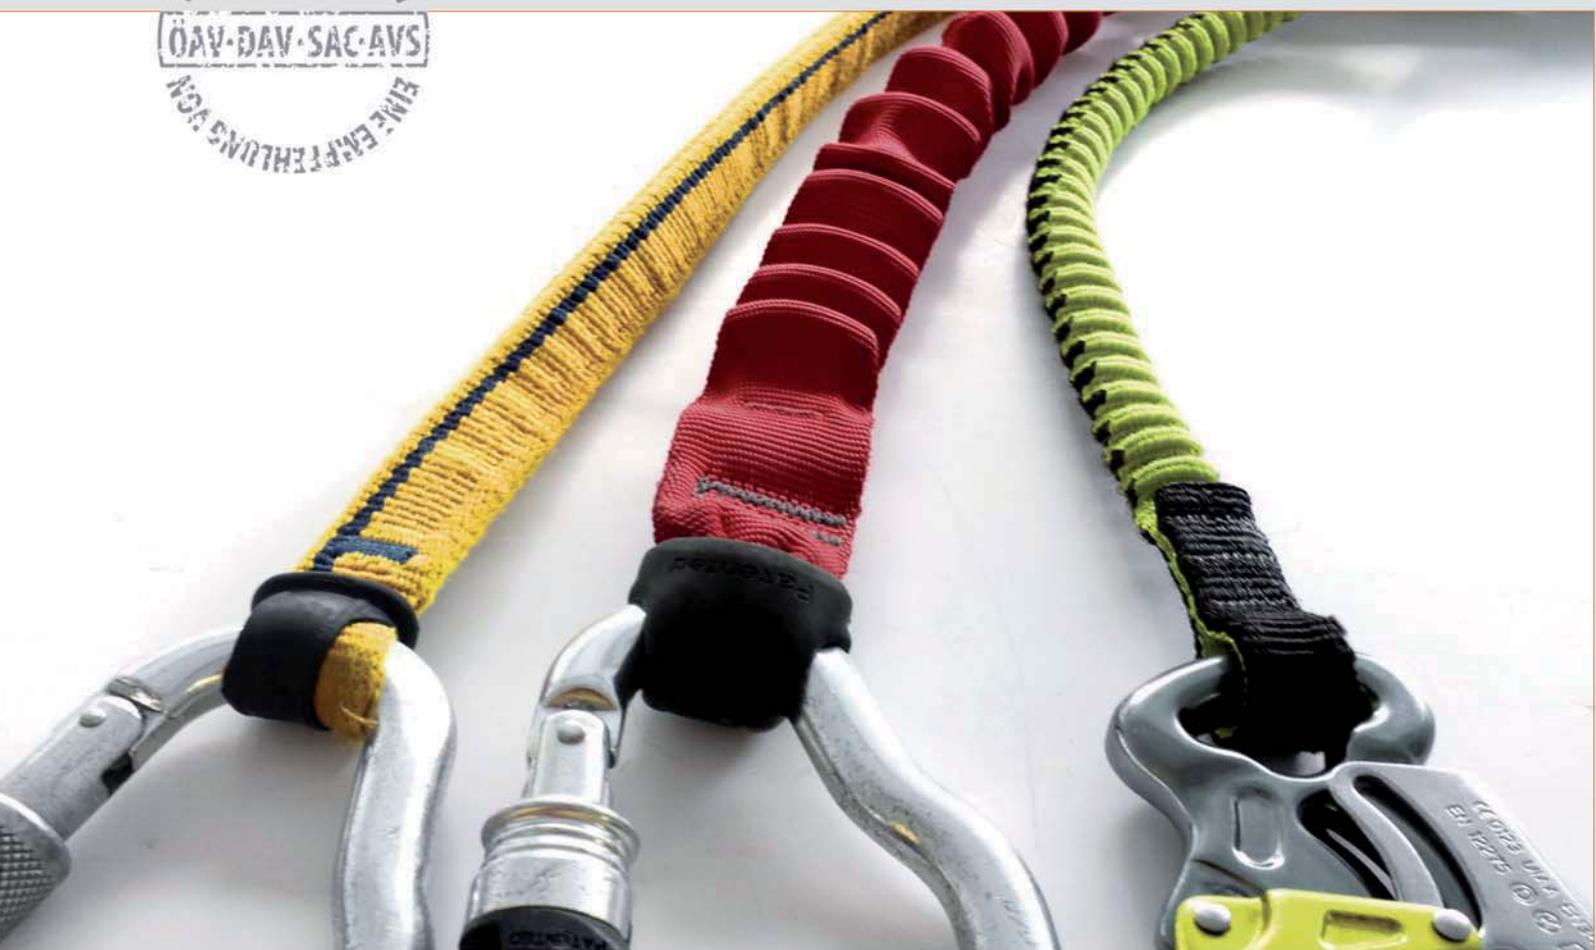
**Abb.1 Ein tödlicher Unfall: mit Sackstichknoten verkürzter Sicherungsast.** Der Sackstich schwächt das Band um ca. die Hälfte; kommt dann noch eine weitere Reduktion durch die Alterung u.Ä. dazu, kann die Bruchfestigkeit unter 6 kN sinken – dem maximalen Fangstoß eines Klettersteig-Falldämpfers.

te nur einen Ast seines Sets in das Drahtseil eingehängt. Als er in sein Set stürzte, riss der Lastarm am Knoten und der Bergsteiger verunglückte tödlich. Dieser erschreckende Mechanismus ist relativ einfach zu erklären: Die Klettersteignorm EN 958 fordert eine Endfestigkeit von mindestens 9 kN. Der maximale Fangstoß des Falldämpfers darf 6 kN betragen. Liegt die Ausgangsfestigkeit eines Sets nur knapp über der Normanforderung, kann der Ast mit einem Knoten empfindlich geschwächt werden (Abb. 1). Die Äste haben für gewöhnlich eine Ausgangsfestigkeit zwischen 11 und 18 kN. Das verwendete Unfallset weist neu eine Bruchfestigkeit von 12,4 kN auf. Mit einem Sackstich abgeknotet reduziert sich die Bruchfestigkeit auf 6,8 kN. Wenn sich dann noch durch Alterung die Bruchfestigkeit leicht reduziert, wird es kritisch. Ebenfalls kritisch kann es sein, den Ast in den Klettersteigkarabiner einzuhängen (Abb. 2). Abhängig von der Querschnittsform des Karabiners kann die scharfe Kante des Karabiners den Klettersteigast empfindlich schwächen.
