Klebehaken: Tod-sicher?

Am 29. Oktober 2005 stürzte ein Kletterer beim Abseilen durch den Ausbruch eines „Sigibolt“-Verbundhakens tödlich ab. Da Verbundhaken (Klebehaken) allgemein als sichere Fixpunkte gelten, erregte der Fall größeres Aufsehen. Die DAV-Sicherheitsforschung untersuchte die Ursachen. Hier die Ergebnisse.

Text und Fotos von Chris Semmel und Florian Hellberg

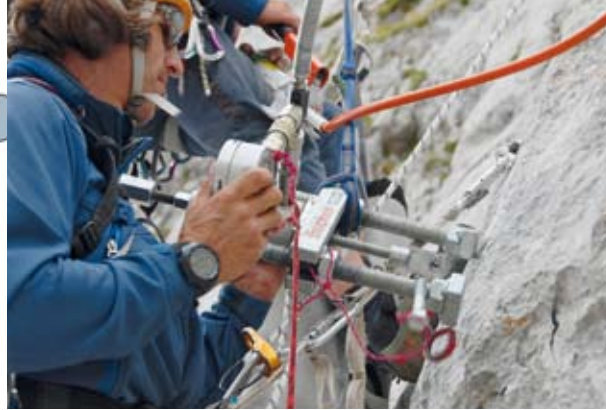
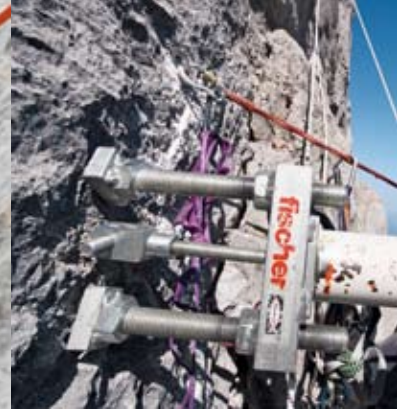
Stubai) überprüft. Hierbei zeigte sich, dass der Verbund zwischen Haken-schaft und Mörtel anscheinend ausreichend ist, da ähnliche Auszugs-festigkeiten des Sigi-Hakens und der Verbundhaken beobachtet wurden. Allerdings lagen die Festig-keiten des Schnellbindemörtels mit 900 daN weit unter der Norm – jedoch immer noch deutlich über der Unfallbe-lastung von etwa 100 daN.

Der mit der Glasmörtelpatrone ge-setzte Haken brach bei 1000 daN an der Schweißnaht. Augenscheinlich führte eine Versprödung des Stahls durch das Schweißen per Hand zu diesem niedrigen Wert.
