Leitfaden Instandhaltung von Shared Trails

1. Vorwort und Ziele

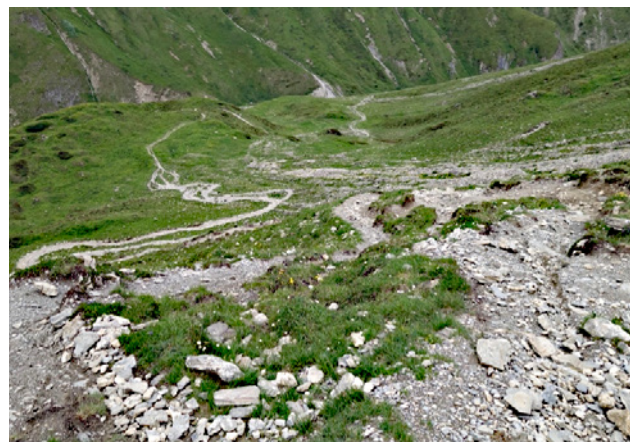
Abbildung 2: Mehrere Parallelwege und Abkürzer. Hier steht der Nutzer aufgrund der über die Zeit aufgelösten Linienführung vor der Frage, welchen Weg er wählen soll. (Bild: Derungs)

Mountainbikende haben - verglichen mit Wandernden – ein stärkeres Bedürfnis nach klarer Linienführung, da sie sich durch das Fortbewegungsmittel mit einer höheren Dynamik auf dem Weg bewegen. Folglich bleibt daher weniger Zeit für die Wahl der Streckenführung. In Abbildung 2 stehen die Mountainbikende vor der Wahl, welchem Weg bzw. welcher Linie sie letztendlich folgen sollen.

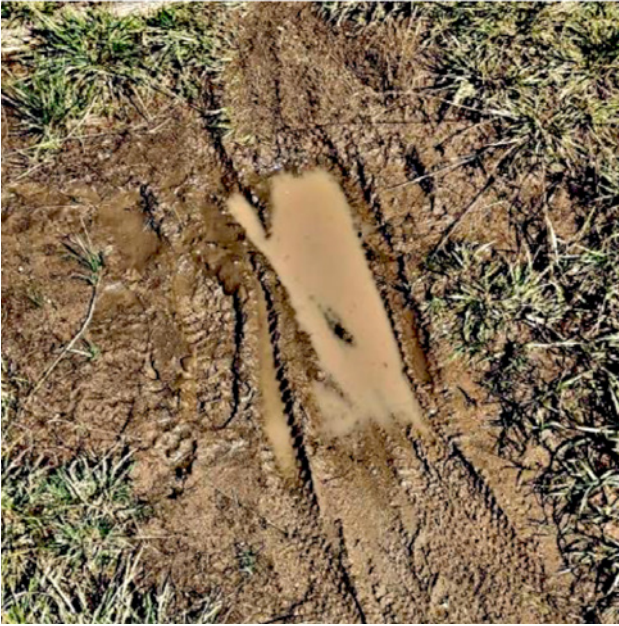
Abbildung 3: Tritt und Fahrspuren in einem feuchten Wegstück (Bild: Trotter)

Jede Nutzung hinterlässt Spuren an den Wegen. Ob Wandern, Berglaufen, Mountainbiken, Reiten oder auch Alm-/Alpwirtschaft – alle nutzen dieselbe Ressource: den Weg (siehe Abbildung 3). Dabei ist der Grad der Abnutzung/Erosion von zwei Faktoren abhängig: Dem individuellen Verhalten der Nutzenden (z. B. richtige Fahrtechnik) und der Gestaltung des Weges (z. B. Gefälle, Bodenzusammensetzung und Verdichtung).

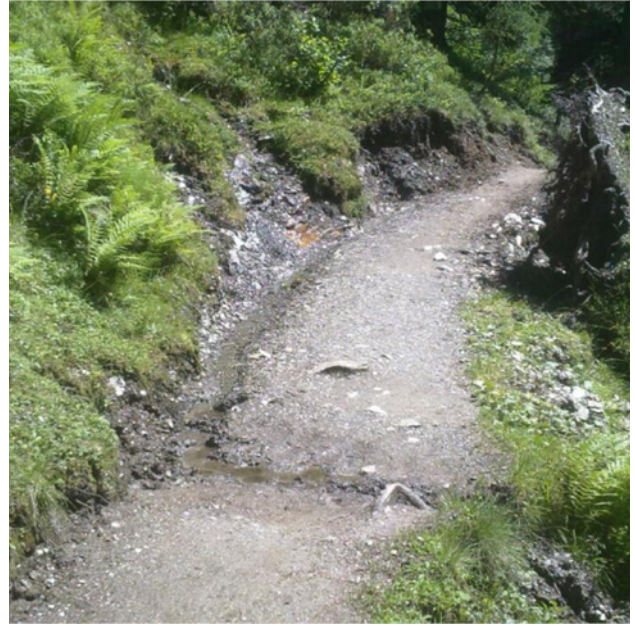
Abbildung 4: Hangwasseraustritt mit Entwässerungsrinne (Bild: Amor)

Als einfach zu errichtende Querrinnen, die jedoch recht wartungsaufwendig sind, bietet sich Quergraben an. Diese werden mit Pickel und Hacke in den Wegkörper geschlagen. Da diese mit der Zeit durch Oberflächenwasser abgetragen werden, müssen sie jedoch kontinuierlich wieder hergestellt werden (siehe Abbildung 4 und Abbildung 14).

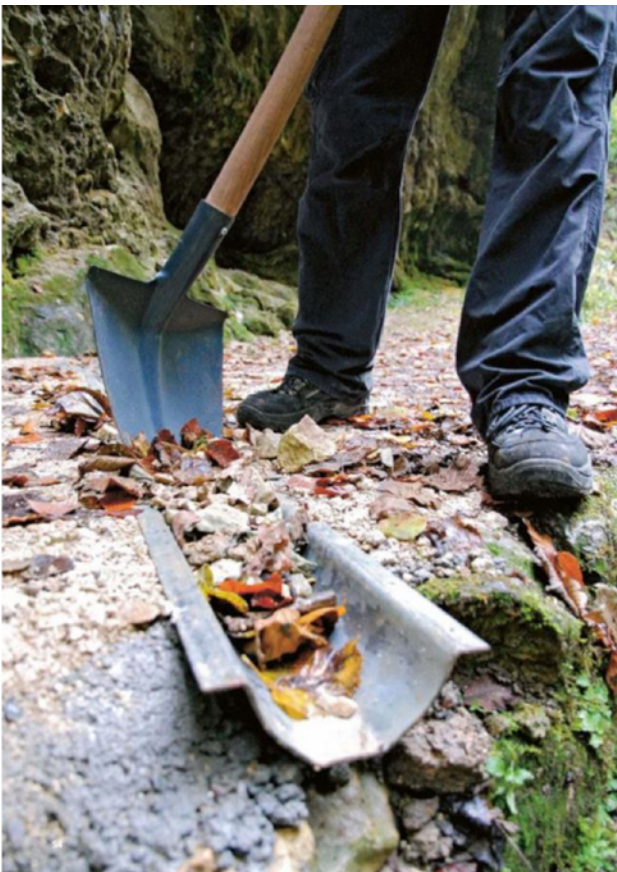
Abbildung 5: Entwässerungsrinne. (Bild: Handbuch Nr. 9 Bau und Unterhalt von Wanderwegen, Schweiz)

Im Laufe der Zeit verstopfen Entwässerungsrinnen durch eingetragenes Material, wie Blätter, Nadeln oder Sediment (siehe Abbildung 5). Das regelmäßige Auskehren dieser erspart Folgeschäden auf der Wegoberfläche und hat den größten Zeit-/Kosten/Nutzenfaktor für die Wegewartenden.

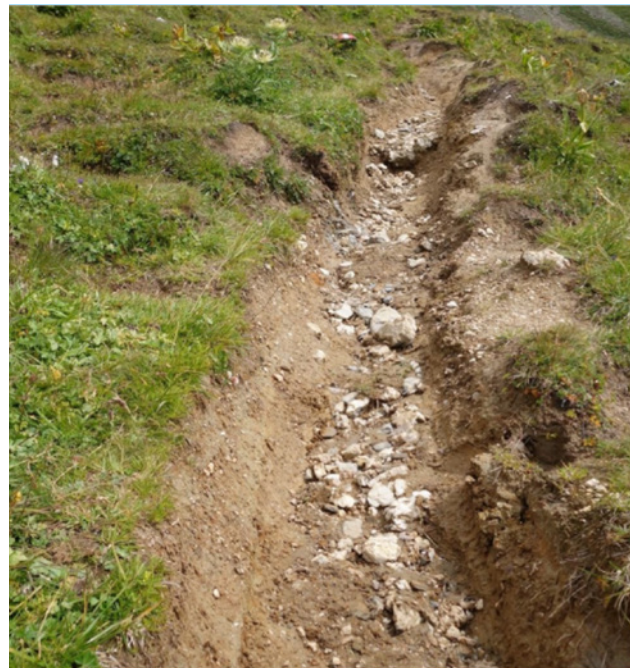
Abbildung 6: Erosionsrinne. (Bild: Derungs)

Erosionsrinnen (siehe Abbildung 6) sind Vertiefungen des Wegequerschnitts und kommen vor allem in der Mitte des Weges vor. Diese können entweder durch nicht ausreichende Entwässerung, zugesetzte Entwässerungsrinnen und somit durch schnell fließendes Oberflächenwasser oder teilweise durch Nutzung entstehen. Die Wegemitte stellt das am stärksten frequentierte Segment im Weg dar und unterliegt dementsprechend einer höheren Belastung und Materialabtrag. Ab einer gewissen Tiefe führen die Erosionsrinnen dazu, dass der Wegabschnitt von Bikenden nur schwierig befahren werden kann und daher umfahren wird. Aber auch Wandernde umgehen die Erosionsrinnen. In Abbildung 6 ist ersichtlich, dass sich in der Wegmitte lockere Steine ansammeln. Diese sind beim Wandern und Mountainbiken störend. Letztendlich kann es durch Ausweichen an den Rand zu Wegverbreiterungen (siehe Abschnitt 5.3) oder zu Parallelwegen kommen.

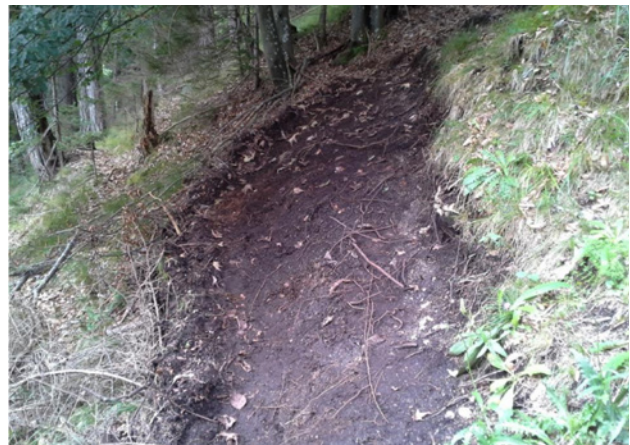
Abbildung 7: Wegkantenabbruch. (Bild: Amor)

Weg- und Böschungskanten (siehe Abbildung 7) können entweder durch Naturereignisse (Rutschungen) oder durch die Belastung durch Ausweichen abbrechen. Darum sollte der Stabilität der Böschungskanten bei Wegen in steilen Hängen besonderes Augenmerk geschenkt werden. Diese Kanten sollten mit ausreichend Raum und Material, sowie einer passenden Neigung versehen werden.

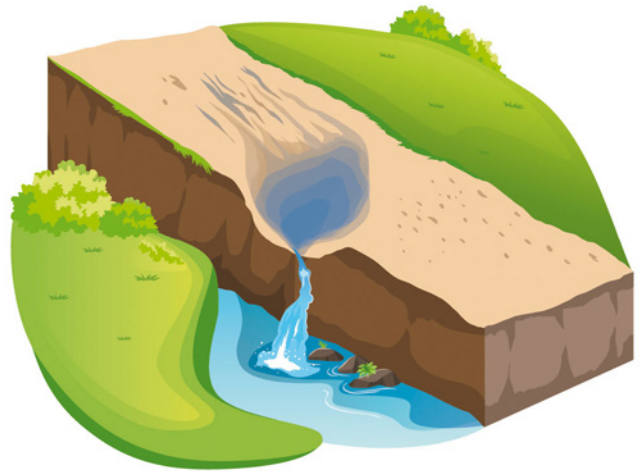
Abbildung 8: Halbkreisrinne mit einem Quergefälle von 15 %

Im sehr flachen, aber auch in steilerem Gelände können im Weg punktuell Halbkreismulden mit einem Quergefälle von 15% eingebaut werden, die es ermöglichen Oberflächenwasser vom Weg in den unterhalb liegenden Hang ablaufen zu lassen. Dabei sollten diese im Durchmesser ca. 2- 3 m breit sein (siehe Abbildung 8). Vorteil dieser Methode ist, dass Halbkreis- mulden auch nachträglich gut in bestehende Wege eingebaut werden können und bei der Wegnutzung kaum wahrnehmbar sind.

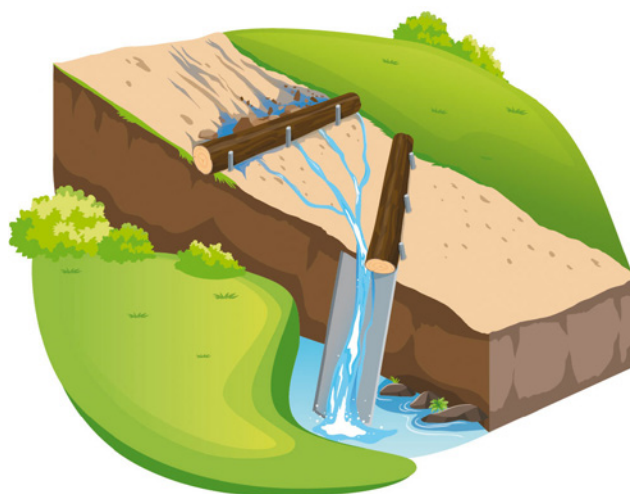
Abbildung 10: Entwässerungsrinne.

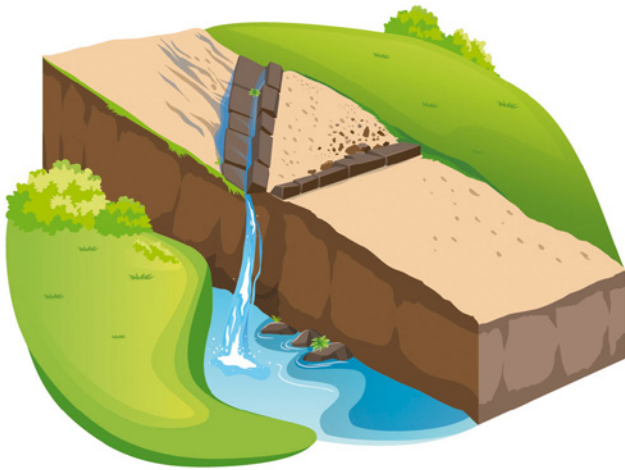
Abbildung 11: Steinerner Querschlag

Durch über dem Wegkörper installierte Querschläge entstehen für Wandernde und Mountainbikende Stolperfallen, die bei Nässe die Nutzung erschweren können. Steinerner Querschläge sind hier deutlich langlebiger und bieten mehr Haftung bei Nässe. Außerdem wäre es deutlich MTB-freundlicher (siehe Abbildung 11). Die Oberkante des Querschlags ist hierbei eben-erdig und schließt bündig mit der Wegoberkante ab. Dies ermöglicht ein gefahrloses Überrollen. Eine vorgelagerte Steinarmierung stellt dabei die Grundlage für einen steinernen Querschlag. Der größte Stein stellt dabei den Schlüsselstein des Schlags dar und sollte talseitig als erstes gesetzt werden. Der restliche Aufbau wird entsprechend der Entwässerungsrinne gesetzt.

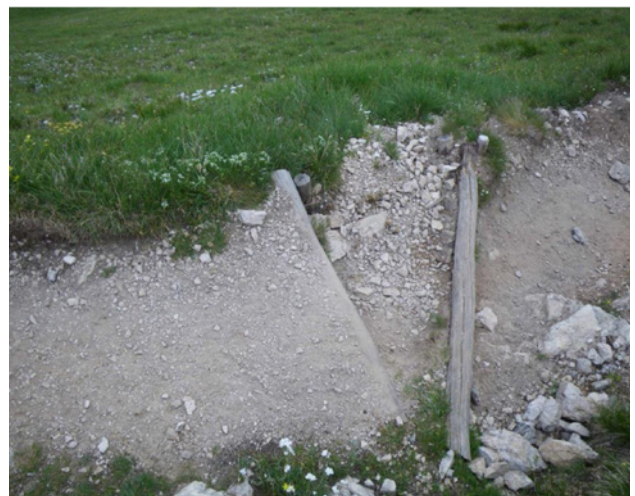
Abbildung 12: Querrinne aus Baumstämmen. (Bild: Amor)

Allerdings ist diese Art der Rinnen gegen mechanische Beschädigungen durch die Benutzung sehr exponiert. Auch herabfallende Steine, Laubblätter und dergleichen verursachen oft eine Beschädigung oder Verstopfung.

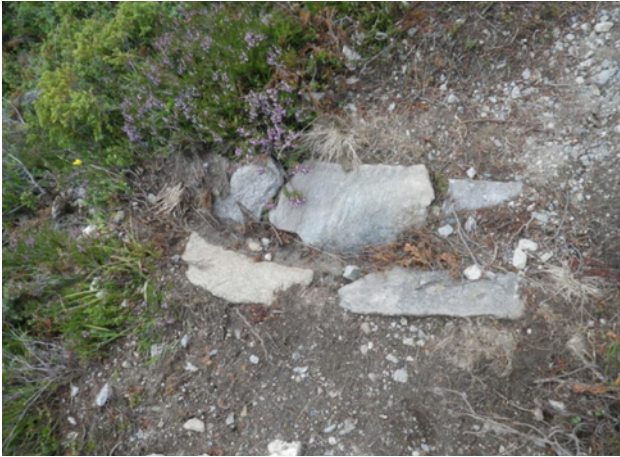
Abbildung 13: Querrinne aus Steinplatten. (Bild: Amor)

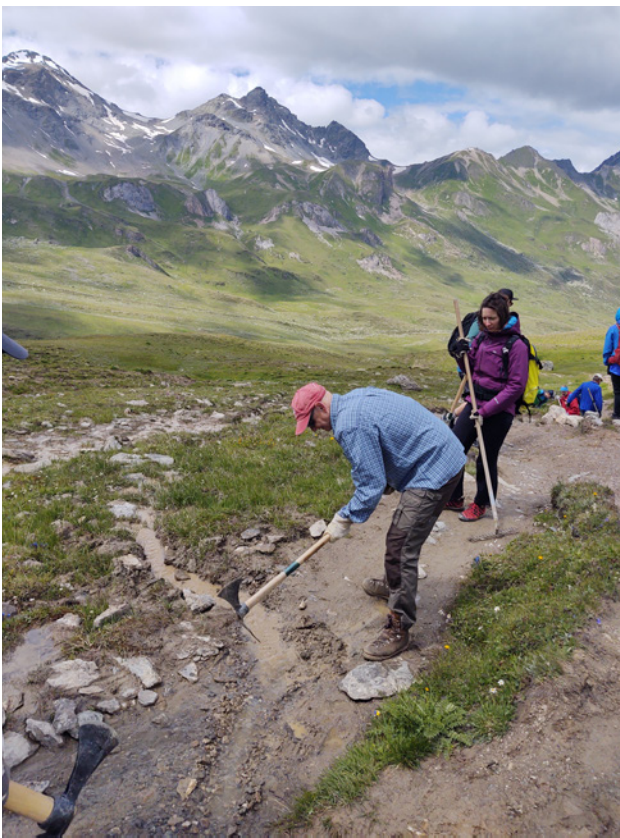
Abbildung 14: Quergraben (Bild: Gareis)

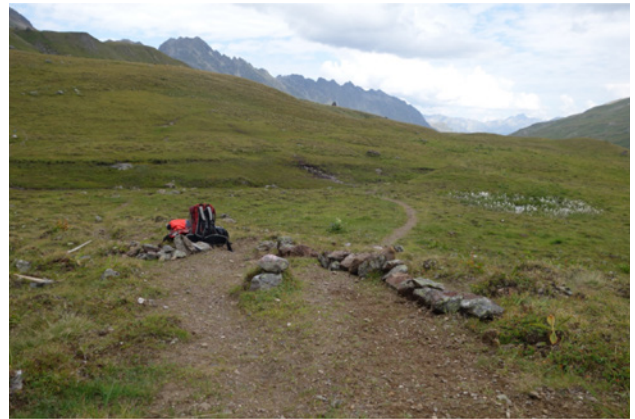
Abbildung 16: Wegführung mit Steinen (Bild: Derungs)

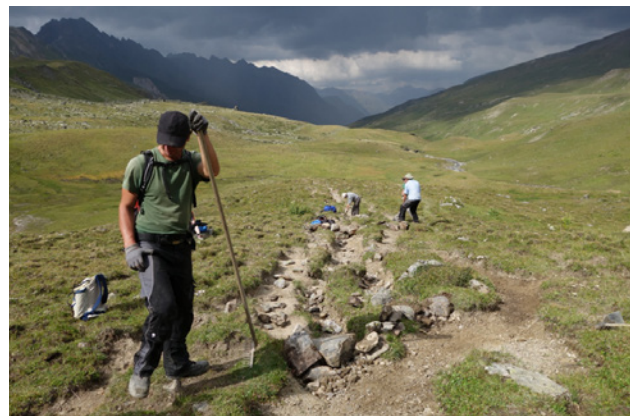
Abbildung 17: Wegführung und Sperren von Abschneidern mit Steinen (Bild: Derungs)

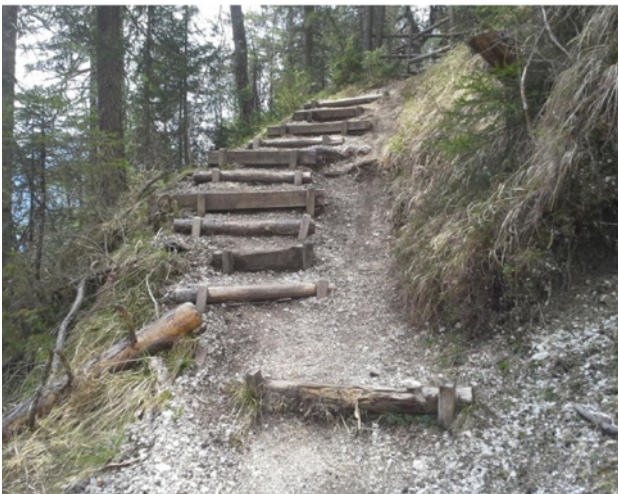
Abbildung 18: Treppe mit nebenliegendem Fahrbereich. (Bild: Amor)

Je nach der Situation vor Ort können entweder einzelne Stufen oder ganze Treppen angelegt werden. Bei der Anlage ist zu achten, dass die Treppe so attraktiv gestaltet wird, dass sie auch tatsächlich angenommen wird. Häufig hat sich zusätzlich ein Streifen für die fahrende Benutzung neben der Treppe als günstig erwiesen (siehe Abbildung 18).

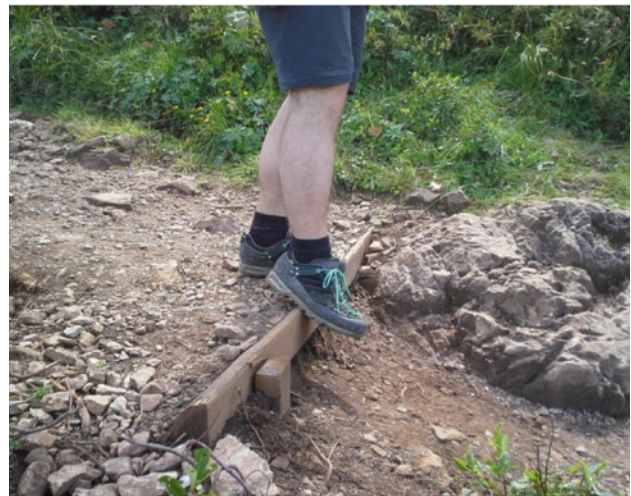
Abbildung 19: Kantige Stufe für Wanderer gut, bei MTB Benutzung wirkt eine große Kraft! (Bild: Amor)

Wenn die Treppen aus Holz gefertigt werden, empfiehlt es sich, Rundhölzer anstelle von Kantholz zu verwenden. Rundhölzer bieten einen geringeren Widerstand für grobstollige Reifen und reißen folglich dadurch nicht so schnell aus (siehe Abbildung 19 und Abbildung 20). Auch sie werden jedoch bei Nässe für Mountainbikende zur Herausforderung

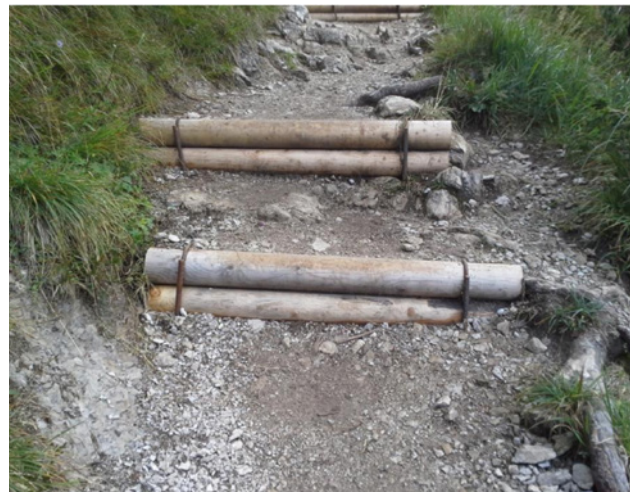
Abbildung 20: Runde Stufe für Wanderer weniger gut, aber dafür bei MTB Benutzung haltbarer!. (Bild: Amor)

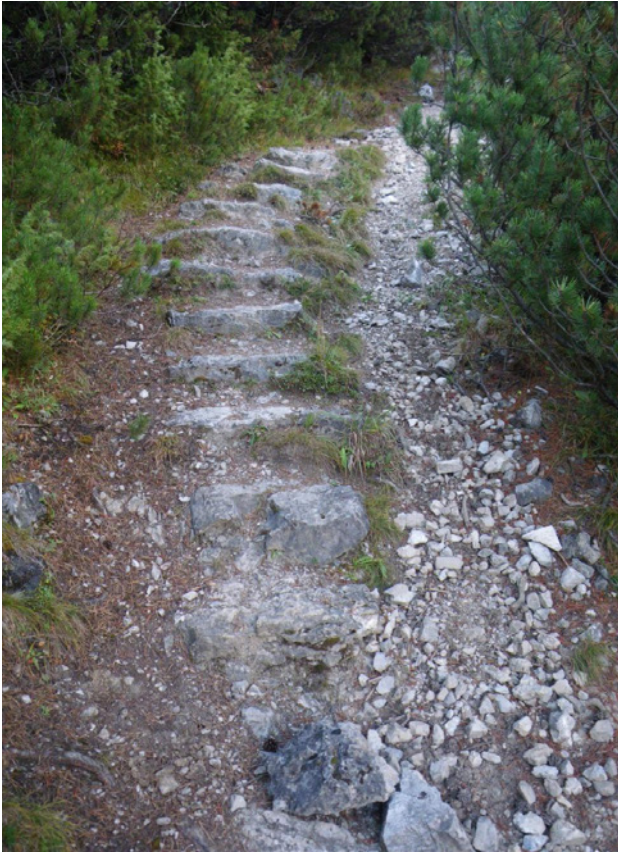
Abbildung 21: Treppe aus Steinen. (Bild: Amor)

Besonders robust sind Stufen und Treppen, die mit vor Ort verfügbaren plattigen Steinen ausgebildet sind (siehe Abbildung 21). Beim Bau von Treppen ist besonders auf die stabile Fixierung des untersten Steines zu achten. Jede weitere Platte liegt auf der unteren auf.

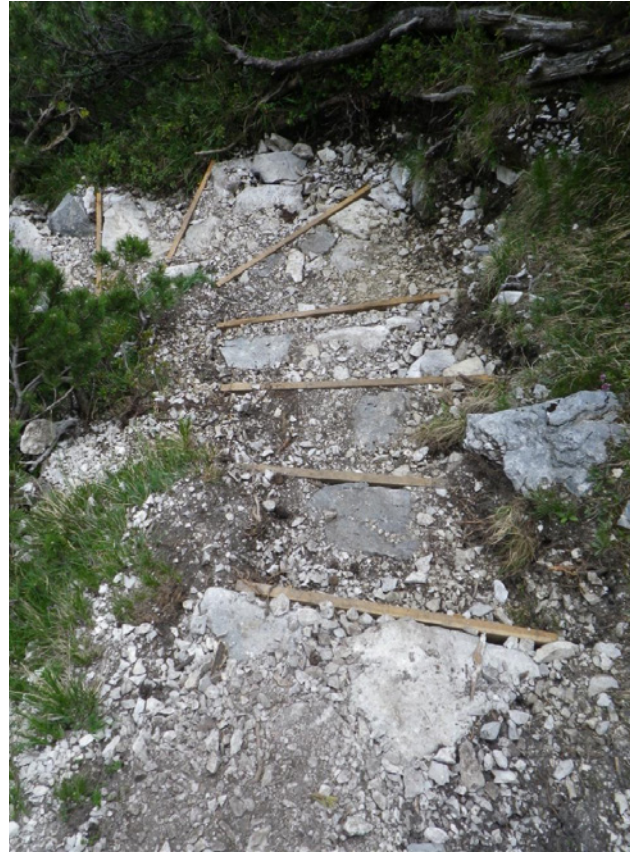
Abbildung 22: Hinterfüllte Stufen mit Steinen und Schotter. (Bild: Amor)

Bei der Hinterfüllung empfiehlt sich je nach Niederschlagshäufigkeit und -menge die Verwendung von Kies oder gebrochene Steinen (siehe Abbildung 22). Kies verursacht zwar höhere Anschaffungs- und Transportkosten, stellt jedoch eine langlebigere Hinterfüllung im Vergleich zu weichem Erdmaterial dar. Weiches Erdmaterial ist meist in der Umgebung vorhanden, kann jedoch bei Niederschlägen zu Nassstellen im Trittplächenbereich führen, wenn dieser ausgetreten wurde.

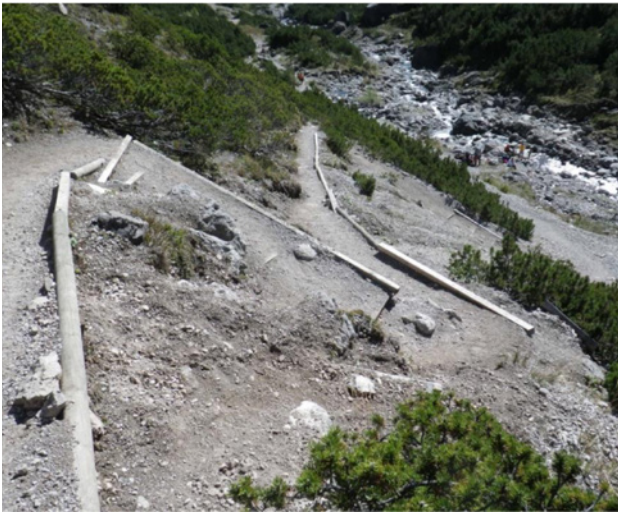
Abbildung 24: Wegkantenstabilisierung. (Bild: Amor)

Ein positiver Nebeneffekt der Erhöhung der Wegkante ist das Erschweren und im besten Fall das Verhindern von Abkürzern.

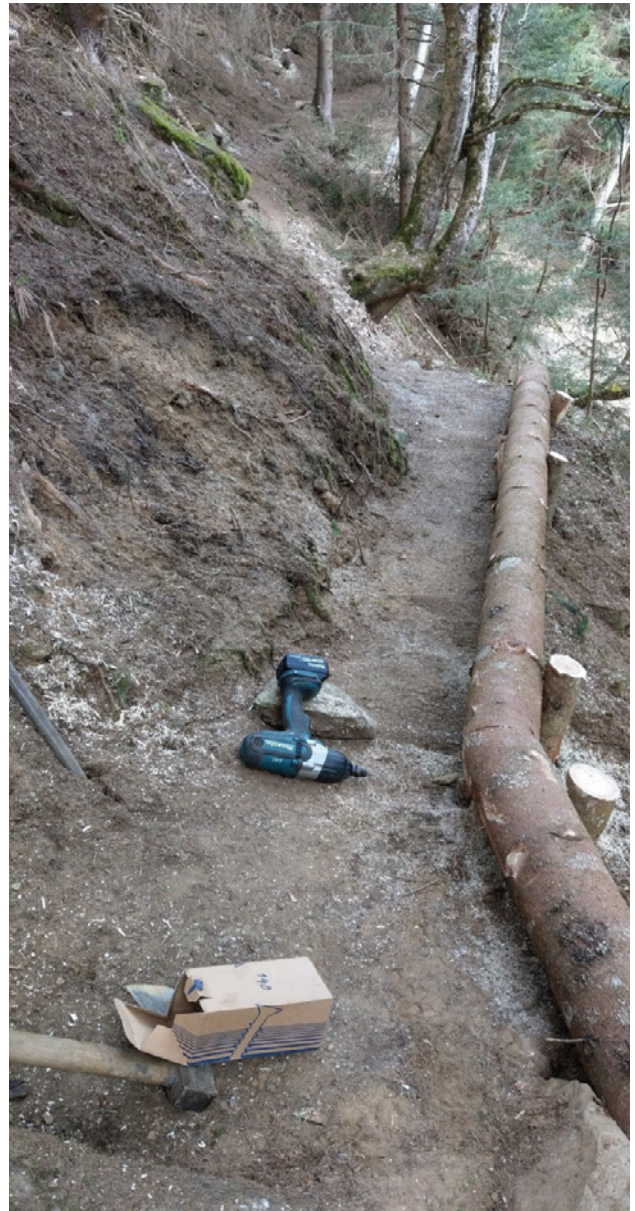
Abbildung 23: Vorbereitete Wegkante aus massiven Baumstämmen $d=20\text{cm}$, vor der Verfüllung. (Foto: C. Piccolruaz)

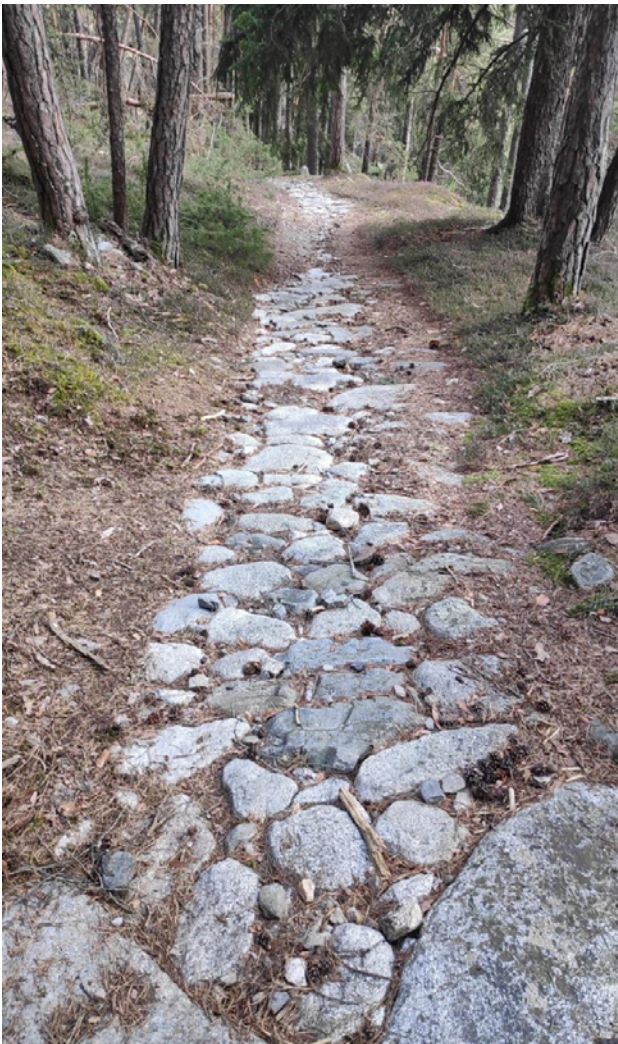
Abbildung 25: Steinarmierung. (Foto: B. Trotter)

Um Erosionsrinnen wieder aufzufüllen, besteht die Möglichkeit eine Steinarmierung zu konstruieren um somit weiteren Abtrag und ein weiteres Absinken der Wegmitte zu verhindern (siehe Abbildung 25). Eine Steinarmierung kann zusätzlich die Geschwindigkeit beim Mountainbiken regulieren oder einer trockenen Wegführung dienen. Hierzu sollten für eine ausreichende Stabilität Steine mit einer Länge von min. 45 cm verwendet werden. Der Aufbau solcher Steinarmierungen wird von unten nach oben durchgeführt. Das bedeutet, es wird am unteren Teil des Wegabschnitts begonnen, Steine zu zwei Drittel in den Boden einzulassen. Das obere Drittel ragt dabei nicht über die ursprüngliche Höhe des Wegprofils heraus. Dann werden Steine nach und nach nebeneinander gereiht, sodass sie sich verkeilen. Dadurch wird eine hohe Stabilität erreicht. Mit jeder Hinterfüllung sollte die ursprüngliche Höhe des Geländes/Weges erreicht werden.

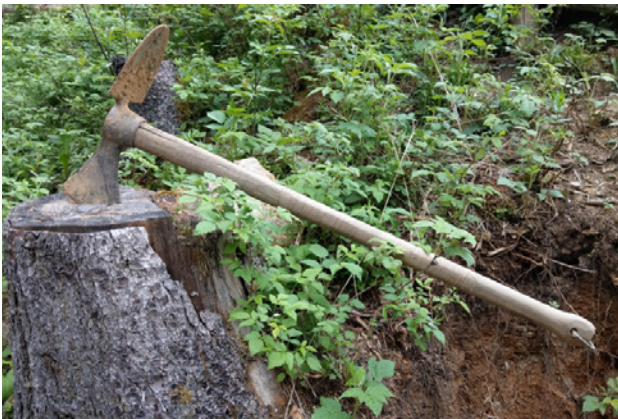
Abbildung 26: Wiedehopfhacke mit Holzstiel. (Foto: C. Piccolruaz)

Der Wiedehopf stellt eine besondere Form der Hacke dar. Diese setzt sich aus einem längsgeschäfteten und einem quergeschäfteten Blatt zusammen. Anwendung findet dieses Werkzeug bei stark durchwurzelten Böden ohne großen Steinanteil (siehe Abbildung 26).

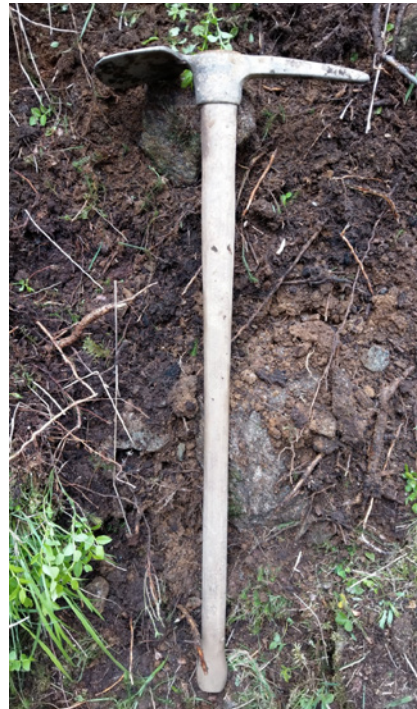
Abbildung 27: Wegmacherhau mit Holzstiel. Universell einsetzbar. (Foto: C. Piccolruaz)

Die Wegmacherhau besteht aus einem quergeschäfteten Blatt und einer Steinpickelspitze. Sie ist universell einsetzbar und eignet sich besonders gut für den Wegebau in steinigem Gelände (siehe Abbildung 27).

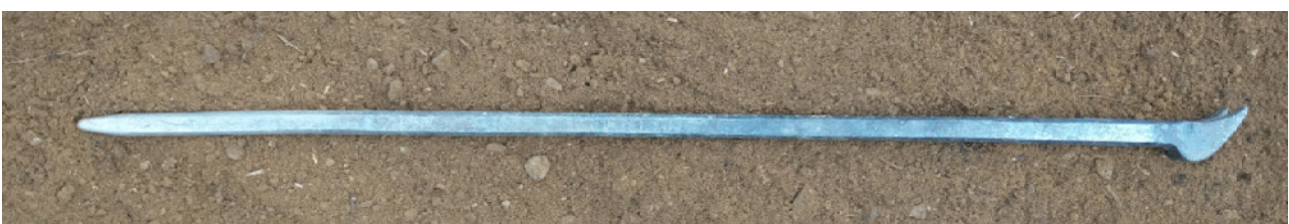
Abbildung 28: Brechstange, (Foto: C. Piccolruaz)

Die Brechstange kann zum Anheben von schwereren Steinen verwendet werden (siehe Abbildung 28)

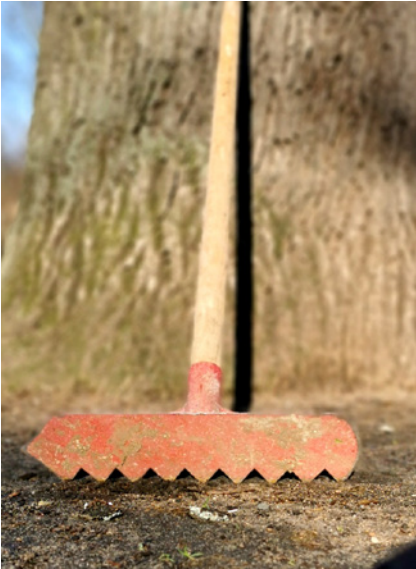
Abbildung 29: Trailtool (Foto: C. Strasser)

Das Trailtool ist ein Mountainbike-spezifisches Werkzeug, das aufgrund seiner Multifunktionalität sehr mobil im Gelände eingesetzt werden kann. Neben einer groben Funktion als Rechen kann gehackt und Oberschichten gut und rückschonend geformt werden. Dieses Werkzeug ist bei Mountainbikenden für das mobile Nacharbeiten am Weg besonders beliebt. (siehe Abbildung 29)

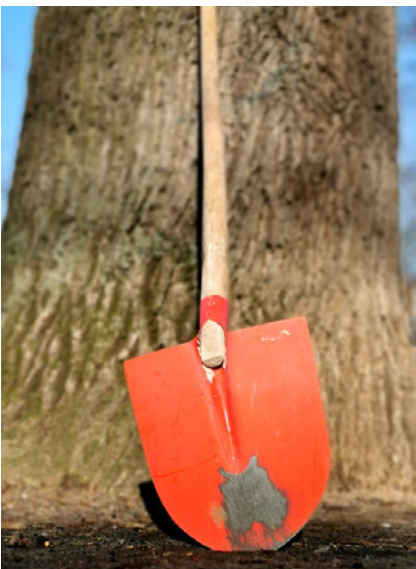
Abbildung 30: Spitzschaufel (Foto: C. Strasser)

Spitzschaufeln eignen sich hervorragend für Materialfüllarbeiten im steinigen Gelände, zur Formung einer Oberschicht oder dem Bewegen von größeren Materialmengen (siehe Abbildung 30).

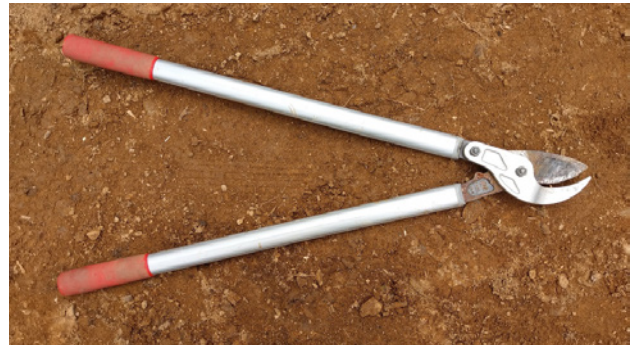
Abbildung 31: Lange Astschere für Wurzeln und Äste. (Foto: C. Piccolruaz)

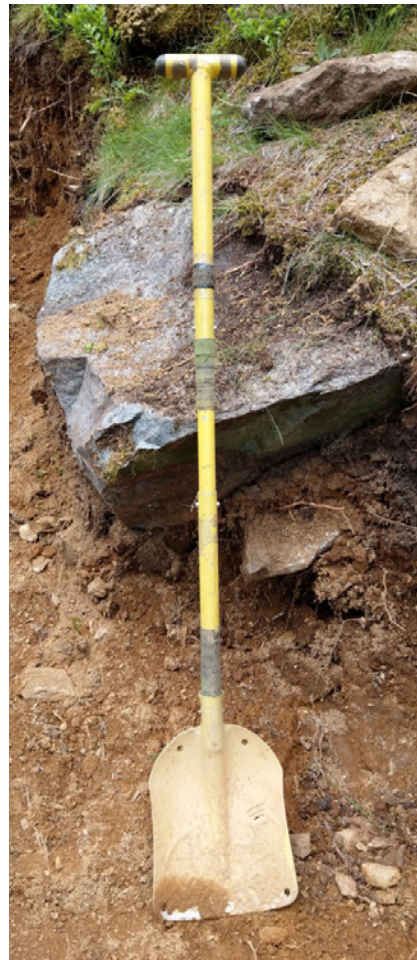
Abbildung 32: Ausrangierte Lawinschaufel mit verlängertem Schaft. Extrem leicht und ausreichend zum Schaufeln von Lockermaterial. Ideal auch zum Glätten und Putzen des Trails. (Foto: C. Piccolruaz)

Schaufeln gibt es in verschiedenen Schaufelblattformen und Stiellängen. Frankfurter, Holländer und Emsländer Schaufeln eignen sich besonders für das Auflockern von steinigen Böden und das Freigraben von Wassergräben. Zusätzlich kann mit den Schaufeln die Wegoberfläche geebnet werden (siehe Abbildung 32).

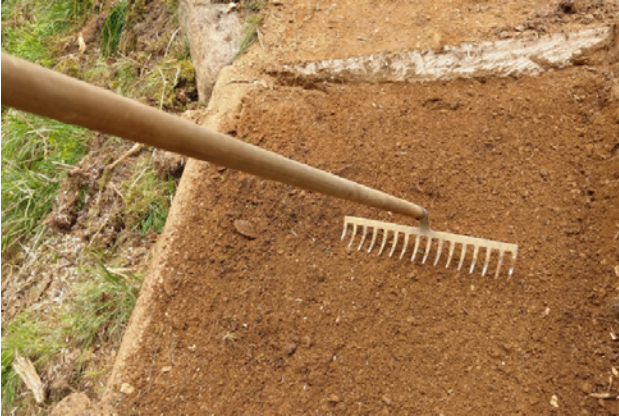
Abbildung 33: Rechen eignen sich hervorragend zum Aussortieren von kleinen Steinen und losen Wurzeln. Ideal auch zum Ebnen der Oberfläche. (Foto: C. Piccolruaz)

Rechen eignen sich hervorragend zum Aussortieren von kleinen Steinen und losen Wurzeln. Ideal auch zum Ebnen der Oberfläche (siehe Abbildung 33)

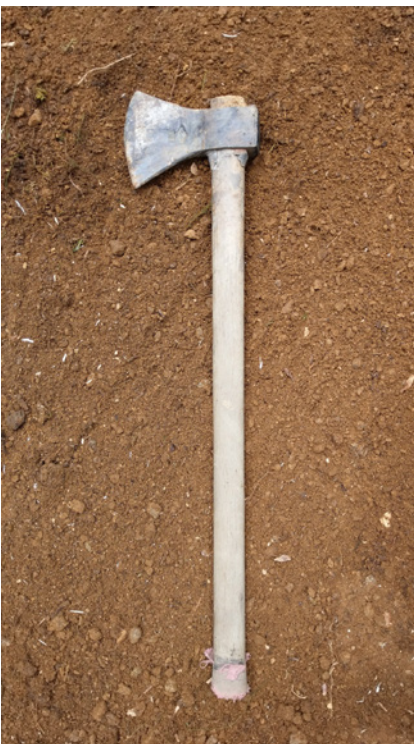
Abbildung 34: Langaxt. (Foto: C. Piccolruaz)

Eine leichte Axt mit langem Stiel eignet sich gut zum Abhacken von Bodenwurzeln. Die Schneide kann regelmäßig mit einem Winkelschleifer nachgeschliffen werden (siehe Abbildung 34).

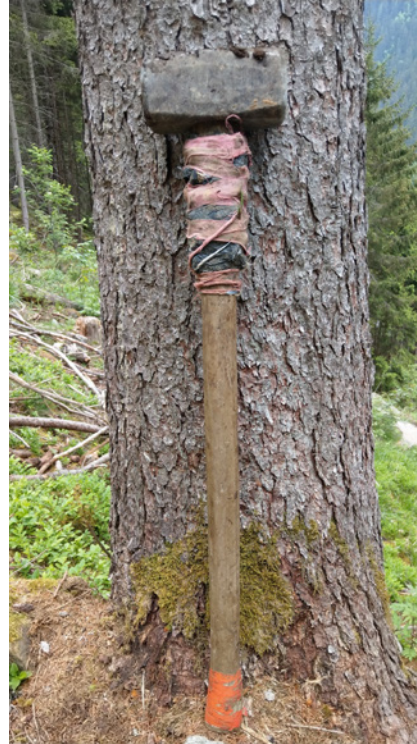
Abbildung 35: Hammer. (Foto: C. Piccolruaz)

5 kg-Vorschlaghammer zum Eintreiben von Holzpflocken und zum Zerschlagen von Felsbrocken (siehe Abbildung 35)

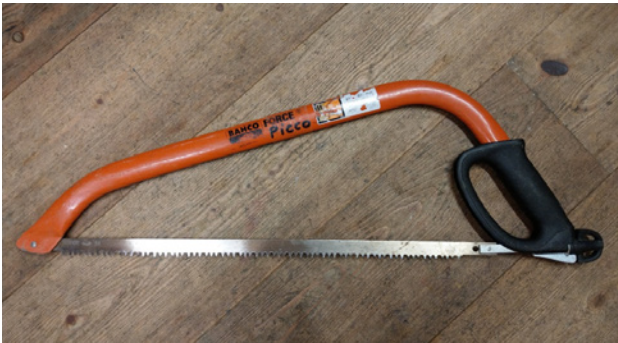
Abbildung 36: Bogensäge. (Foto: C. Piccolruaz)

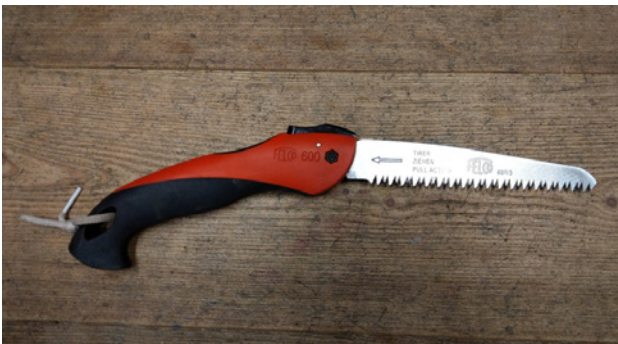
Abbildung 37: Kleine Klappsäge (Faltsäge) für ziehenden Schnitt. (Foto C. Piccolruaz)

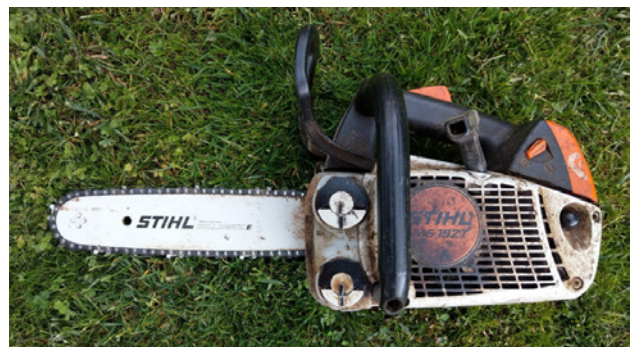
Abbildung 38: Leichte Benzin-Baumpfleugesäge für kleinere Arbeiten. Gewicht 3,1 kg. (Foto: C. Piccolruaz)

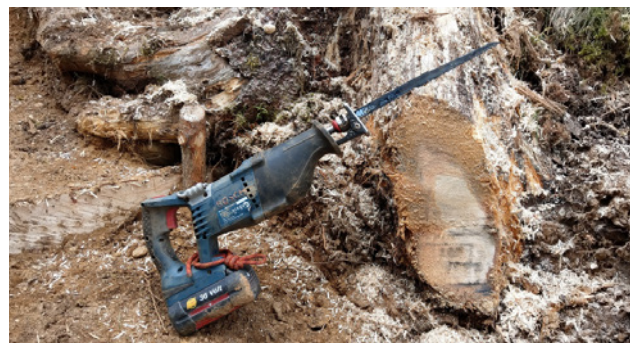
Abbildung 39: Akku-Säbelsägen. (Foto: C. Piccolruaz)

Säbelsägen sind ideal, um große Wurzeln oder Wurzelstöcke durchzuschneiden. Da man hierbei schnell mit Erdrreich und Steinen in Berührung kommt, ist dieses Werkzeug besser geeignet als eine Motorsäge. Die Sägeblätter der Säbelsäge sind nämlich nach Kontakt mit Steinen schnell ausgetauscht und kostengünstiger (siehe Abbildung 39).

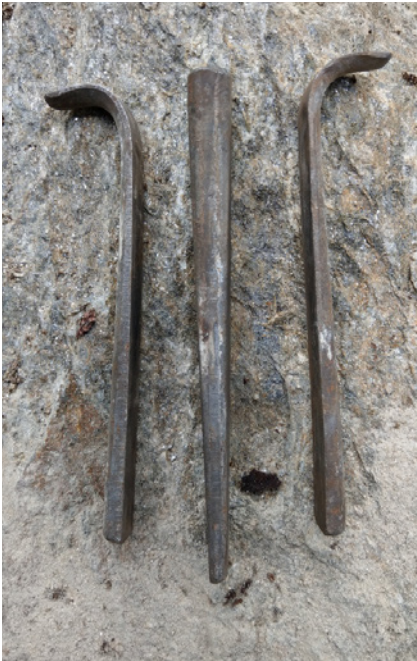
Abbildung 40: Eine Spaltkeilgarnitur besteht aus einem Stahlkeil und 2 Gleitspangen. Die Gleitspangen werden in das vorgefertigte Bohrloch geschoben und dann der Treibkeil mit dem Hammer eingetrieben. (Foto: C. Piccolruaz)

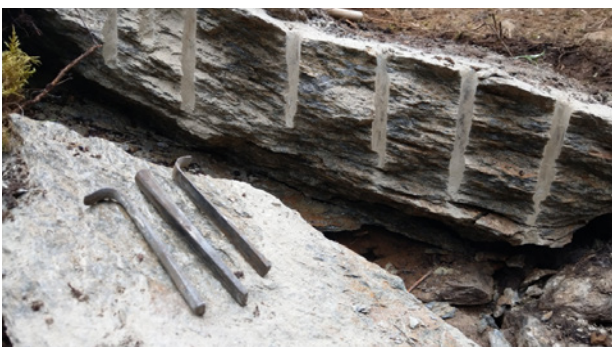
Abbildung 41: Spaltkeile im Vordergrund, gespaltene Gesteinsplatte im Hintergrund. Gut zu sehen die vorgebohrten Löcher mit ca. 10 cm Abstand zueinander. Mit etwas Glück spaltet der Stein genau im Bereich der Keillinie. (Foto: C. Piccolruaz)
