PRODUKT RÜCKRUF

Cassin BLADE RUNNER Steigeisen
Art-Nr. 037801 Größe 1 & 037803 Größe 2

Cassin BLADE RUNNER ALPINE Steigeisen
Art-Nr. 037802 Größe 1 & 037804 Größe 2

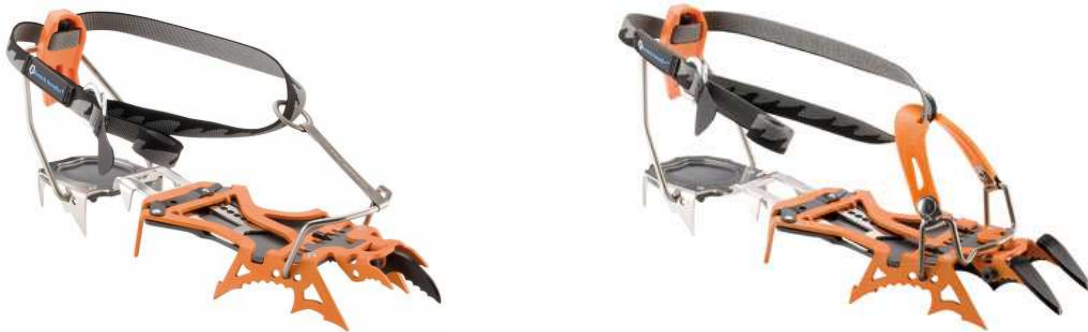
Wenn du ein Paar **Blade Runner** oder **Blade Runner Alpine** (siehe Bild) gekauft hast bitten wir dich diese **nicht mehr zu benutzen und zum Händler wo es gekauft wurde zurück zu bringen**. Dort wirst du alle weiteren Informationen bezüglich der Abwicklung und des Austausches deines Steigeisens erhalten.

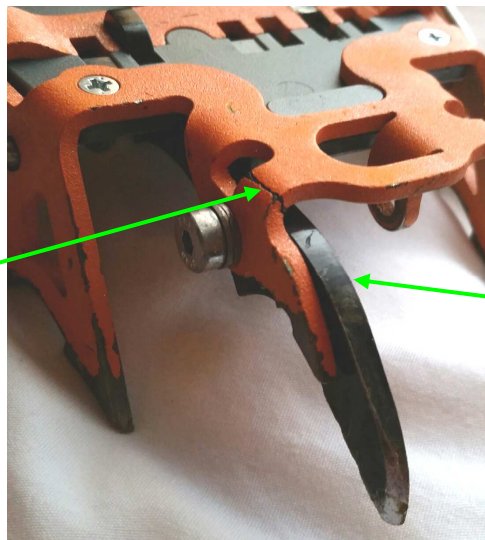
Problembeschreibung: Es besteht die Gefahr eines Ermüdungsbruches an der äußeren Aufnahme der wechselbaren Frontzacken. Solch ein Bruch kann nach langer Belastung und vielen Benutzungen auftreten.

Hier kann der
Bruch zustande
kommen

Wechselbare
Frontzacken
